**Marché de travaux portant sur la construction d'un immeuble à plusieurs fonctions
sis avenue De Roovere 9 à Molenbeek-Saint-Jean
dans le cadre du Contrat de Quartier Durable "Autour du Parc de l'Ouest".
Opération 1.1 Centre de Quartier Ouest.**

INVENTAIRE AMIANTE EN VUE DE

Adresse du site inventorié : Avenue de Roovere 09 – 1080 Molenbeek-Saint-Jean.

Référence de l'inventaire : CBC-R21/025.1

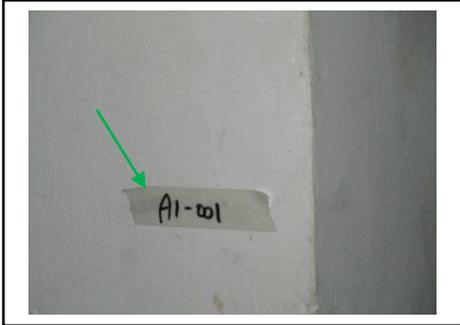
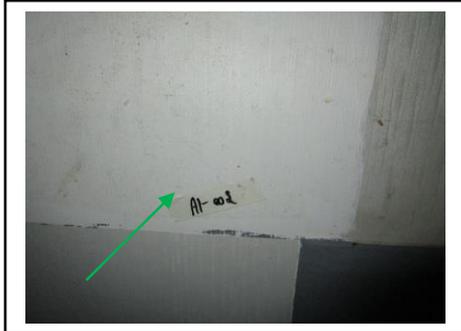
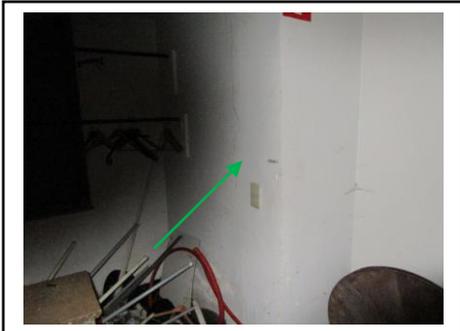
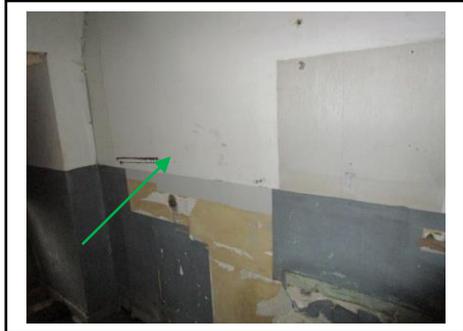
Caractéristiques	
A1-001, A1-002, A1-003

Type de matériau	<i>Plafonnage</i>
Localisation(s) exacte(s) du matériau suspect	<i>Grande salle, petite salle (niveau 0), débarras (niveau 1)</i>
Nombre et endroits de prélèvements dans le matériau suspect	<i>1 échantillon dans la grande salle 1 échantillon dans la petite salle 1 échantillon dans le débarras</i>
Quantité approximative du matériau suspect concerné par la présente fiche	<i>/</i>
Accessibilité de ce matériau suspect	<i>Facile</i>
Traitement de surface	<i>Peint</i>
Etat de dégradation, dommages éventuels et leur étendue	<i>Légèrement dégradé dans la grande salle Dégradé dans la petite salle et dans le débarras</i>
Remarques éventuelles	<i>Les locaux sont fortement encombrés</i>
Conclusion	
Présence ou absence d'amiante	Absence d'amiante

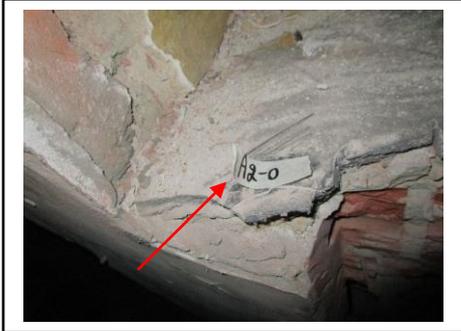
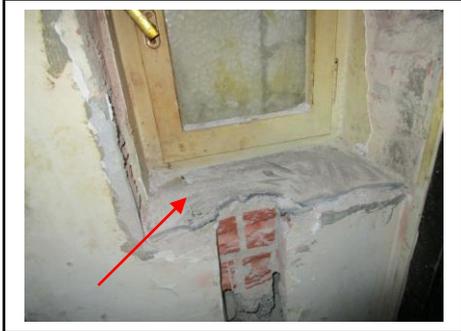
Caractéristiques	
A2-0

Type de matériau	<i>Tablette de fenêtre en Massal</i>
Localisation(s) exacte(s) du matériau suspect	<i>Couloir (niveau 0)</i>
Nombre et endroits de prélèvements dans le matériau suspect	/
Quantité approximative du matériau suspect concerné par la présente fiche	<i>0,5 m</i>
Accessibilité de ce matériau suspect	<i>Facile</i>
Traitement de surface	<i>Aucun</i>
Etat de dégradation, dommages éventuels et leur étendue	<i>Dégradé</i>
Remarques éventuelles	/
Conclusion	
Présence ou absence d'amiante	Présence d'amiante - Dégradé

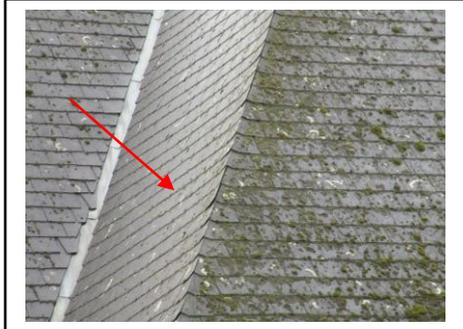
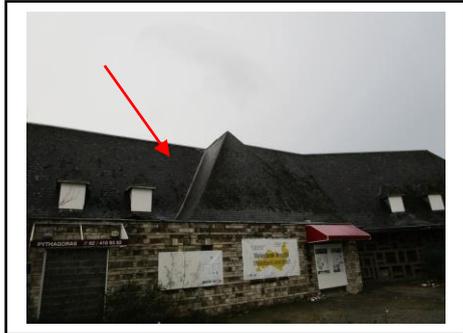
Caractéristiques	
A3-0

Type de matériau	<i>Ardoises en amiante ciment</i>
Localisation(s) exacte(s) du matériau suspect	<i>Toiture</i>
Nombre et endroits de prélèvements dans le matériau suspect	/
Quantité approximative du matériau suspect concerné par la présente fiche	<i>± 600 m²</i>
Accessibilité de ce matériau suspect	<i>Difficile</i>
Traitement de surface	<i>Aucun</i>
Etat de dégradation, dommages éventuels et leur étendue	<i>Légèrement dégradé</i>
Remarques éventuelles	/
Conclusion	
Présence ou absence d'amiante	Présence d'amiante - Eternit

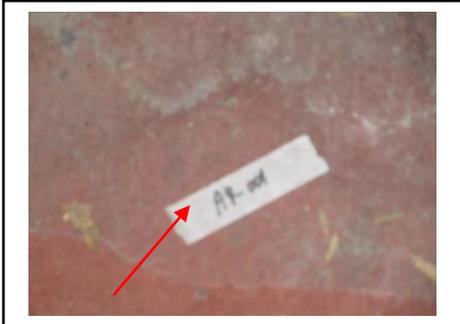
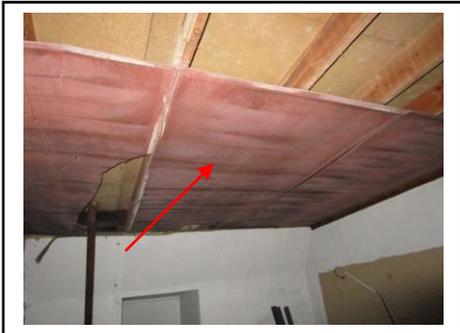
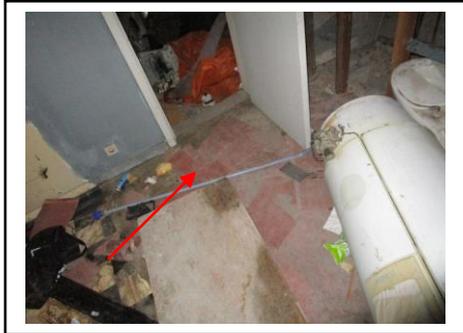
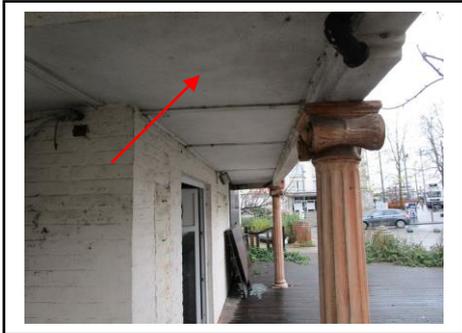
Caractéristiques	
<p>A4-001</p> <div style="display: flex; flex-direction: column; align-items: center;">

</div>
Type de matériau	<i>Faux plafond en Menuiserie</i>
Localisation(s) exacte(s) du matériau suspect	<i>Local à côté des escaliers, grande pièce (niveau 1), entrée latérale extérieure, façade avant et latérale</i>
Nombre et endroits de prélèvements dans le matériau suspect	<i>1 échantillon dans le local à côté des escaliers</i>
Quantité approximative du matériau suspect concerné par la présente fiche	<i>± 82 m² + des débris</i>
Accessibilité de ce matériau suspect	<i>Facile</i>
Traitement de surface	<i>Peint</i>
Etat de dégradation, dommages éventuels et leur étendue	<i>Dégradé</i>
Remarques éventuelles	<i>Les locaux sont fortement chargés</i>
Conclusion	
Présence ou absence d'amiante	Présence d'amiante - Chrysotile

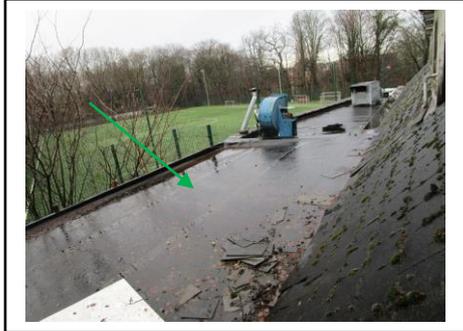
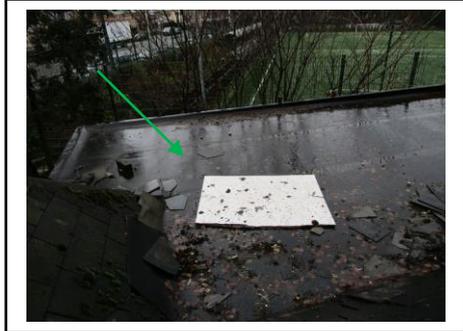
Caractéristiques	
A5-001

Type de matériau	<i>Roofing</i>
Localisation(s) exacte(s) du matériau suspect	<i>Toiture arrière</i>
Nombre et endroits de prélèvements dans le matériau suspect	<i>1 échantillon sur la toiture arrière</i>
Quantité approximative du matériau suspect concerné par la présente fiche	<i>/</i>
Accessibilité de ce matériau suspect	<i>Difficile</i>
Traitement de surface	<i>Aucun</i>
Etat de dégradation, dommages éventuels et leur étendue	<i>Légèrement dégradé</i>
Remarques éventuelles	<i>/</i>
Conclusion	
Présence ou absence d'amiante	Absence d'amiante

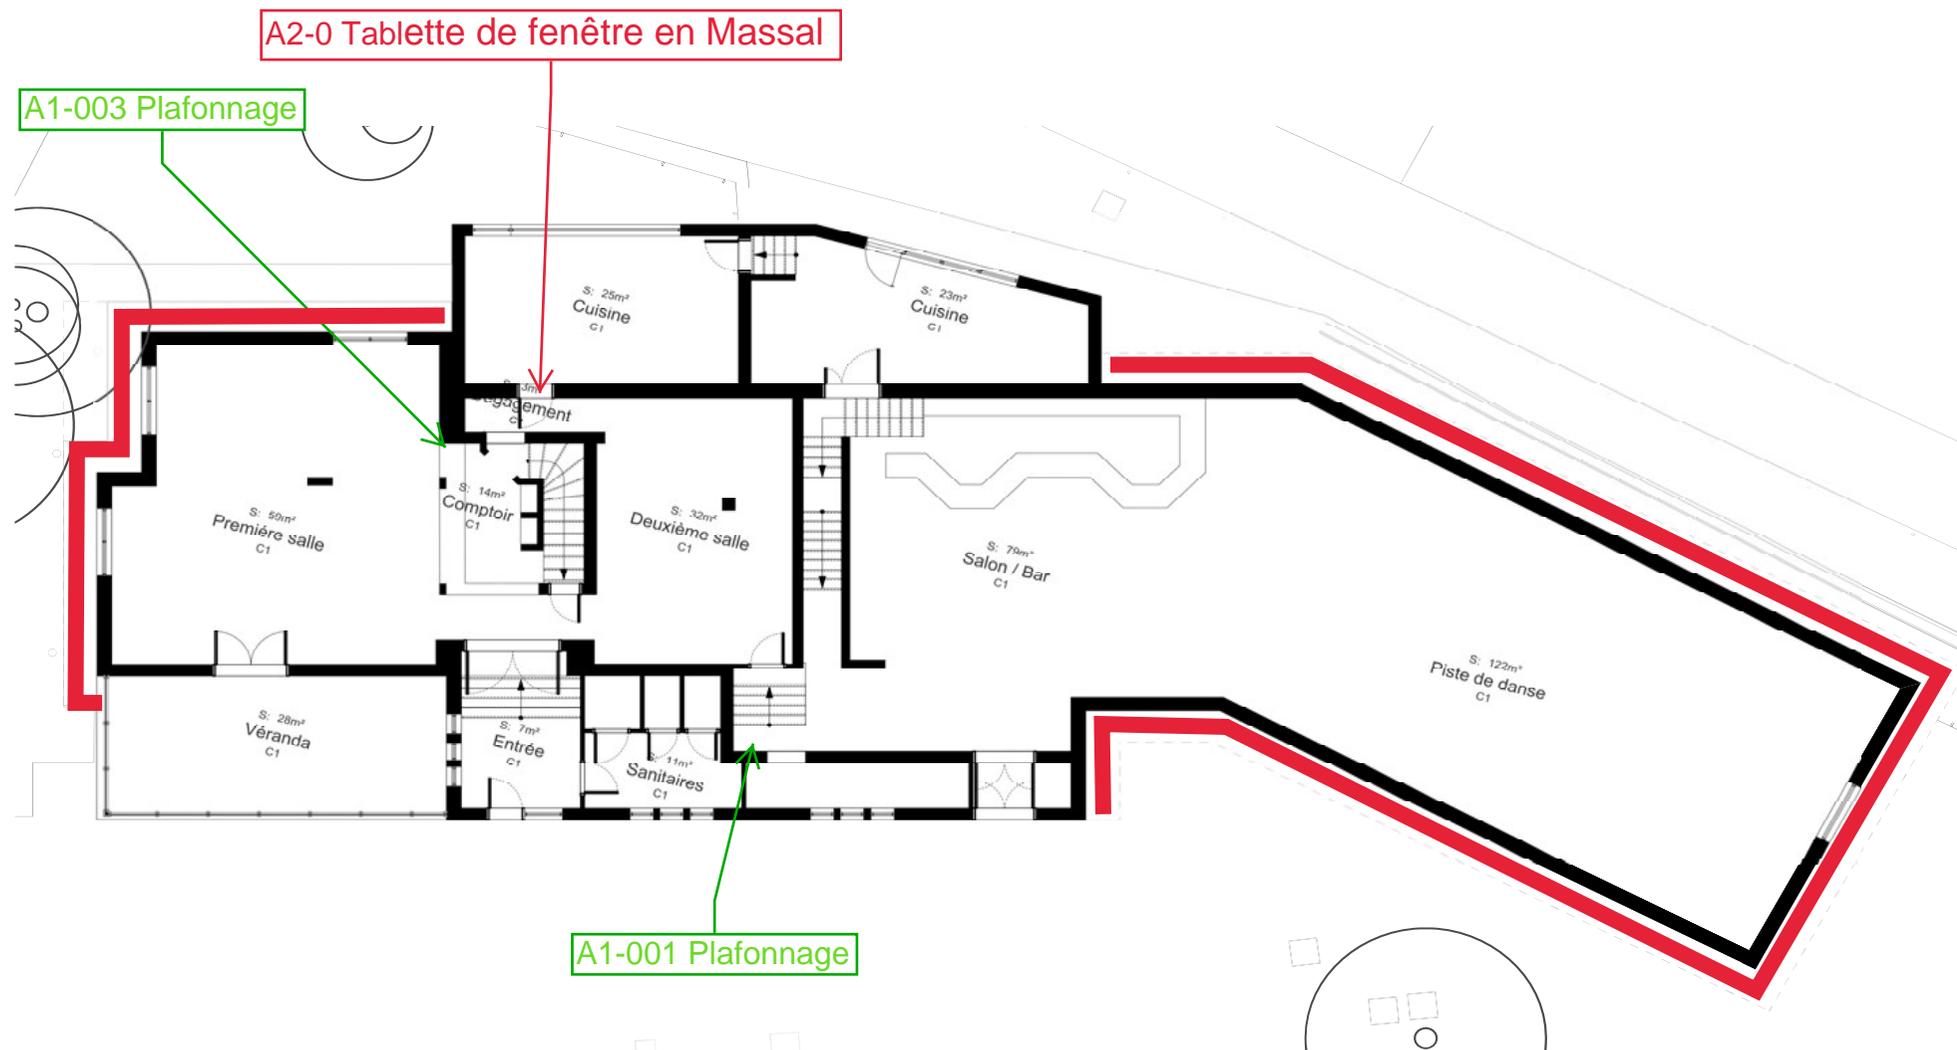
CBC-R21-025.1 - Plan 1

■ A4-001 - Faux plafond en Menuiserie

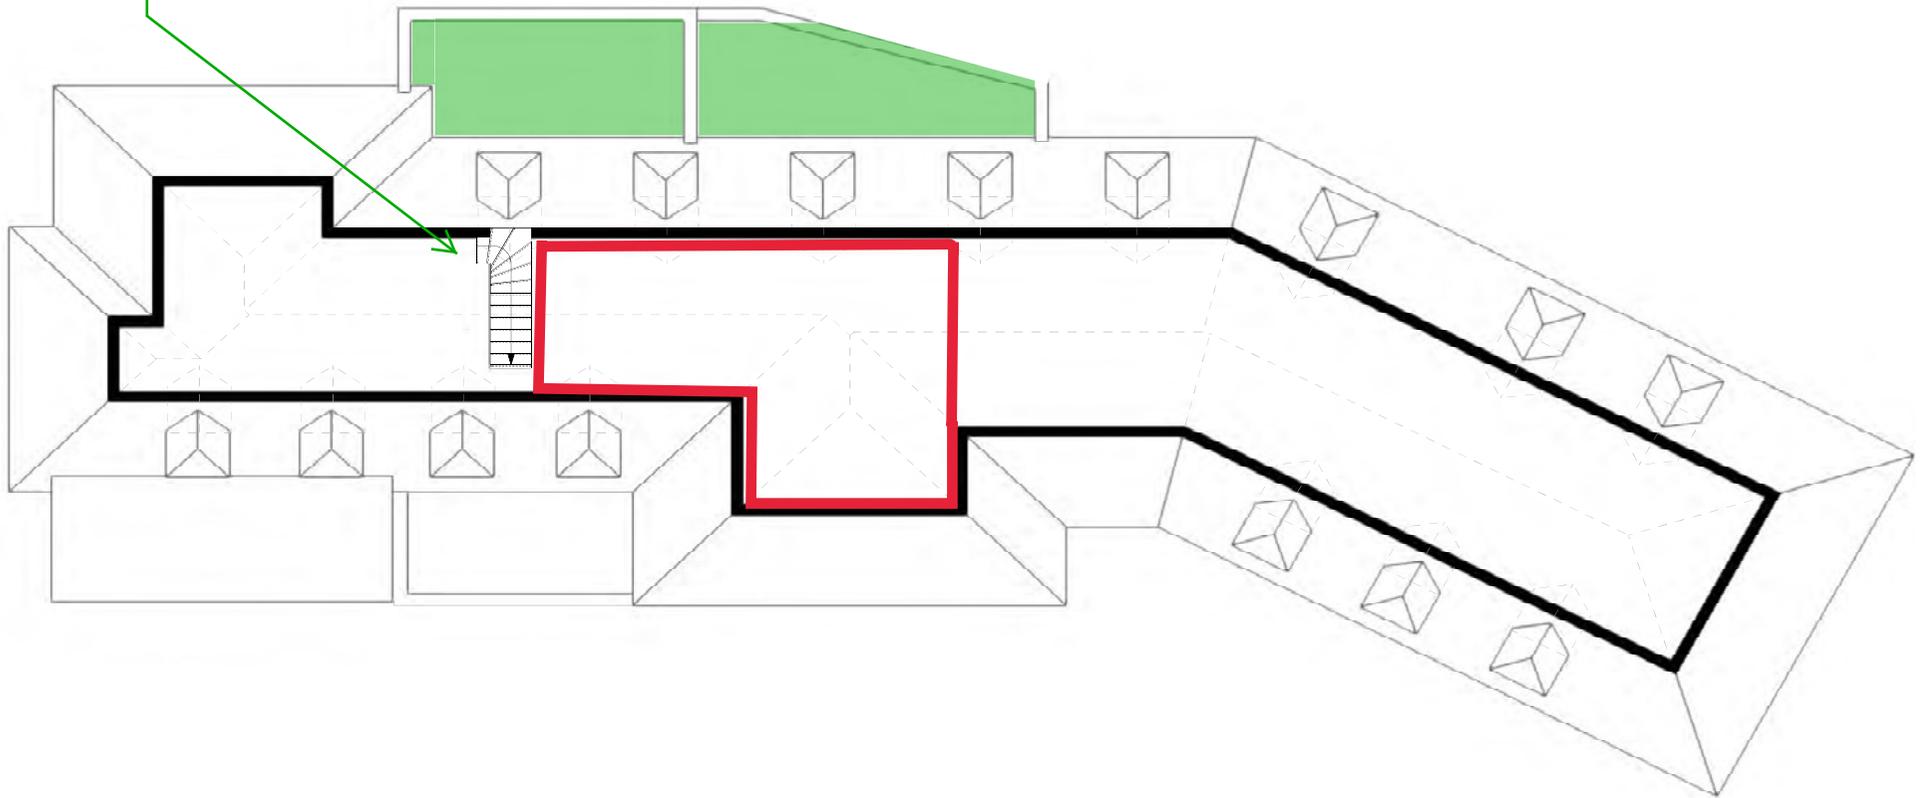
CBC-R21-025.1 - Plan 2

■ A5-001 Roofing

■ A4-001 - Faux plafond en Menuiserie

A1-002 Plafonnage

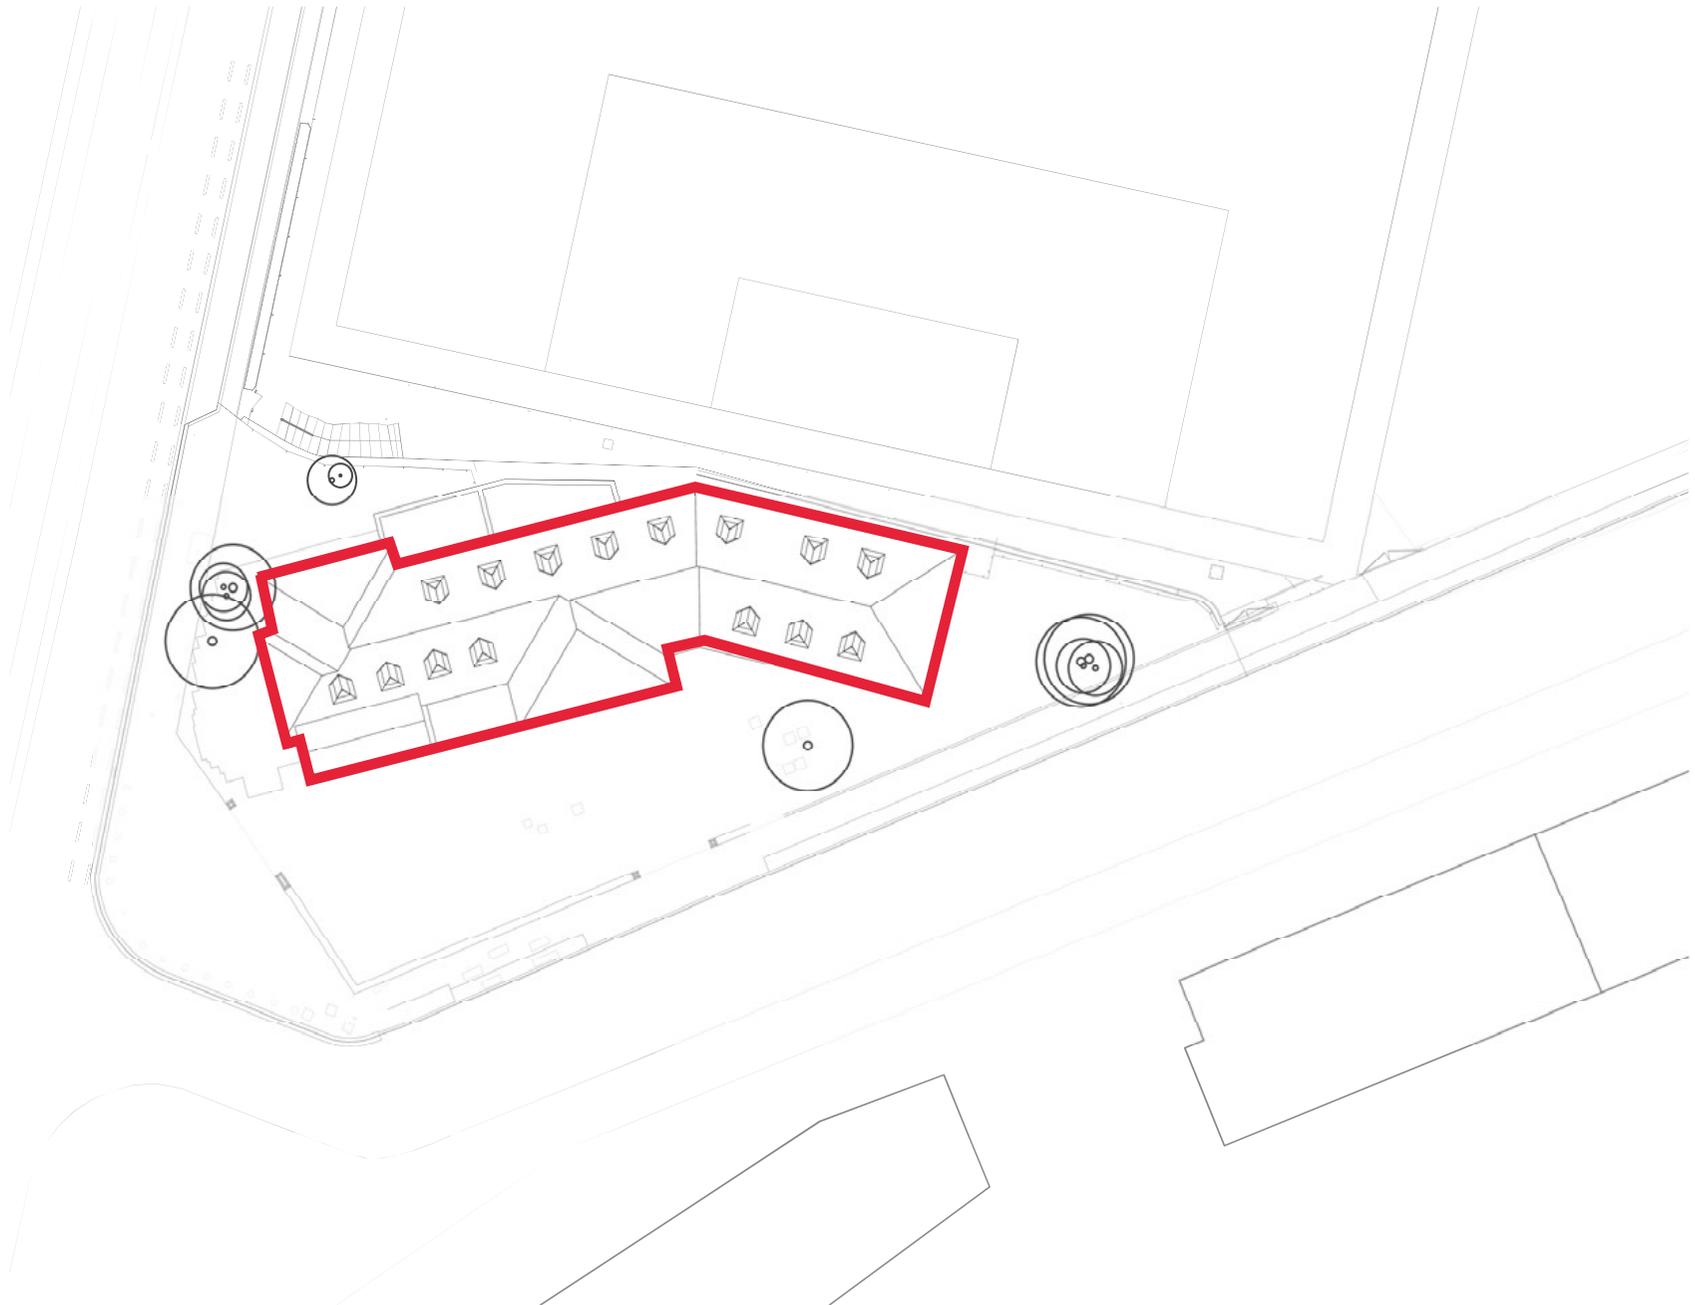
CBC-R21-025.1 - Plan 3

— A3-0 Ardoises en amiante ciment
