**Marché de travaux portant sur la construction d'un immeuble à plusieurs fonctions  
sis avenue De Roovere 9 à Molenbeek-Saint-Jean  
dans le cadre du Contrat de Quartier Durable "Autour du Parc de l'Ouest".  
Opération 1.1 Centre de Quartier Ouest.**

**1. Architecture : Annexe 2 (Inventaire réemploi)**

## Inventaire des éléments présentant un potentiel pour le réemploi

Bâtiment "Pythagoras", Avenue De Roovere 9

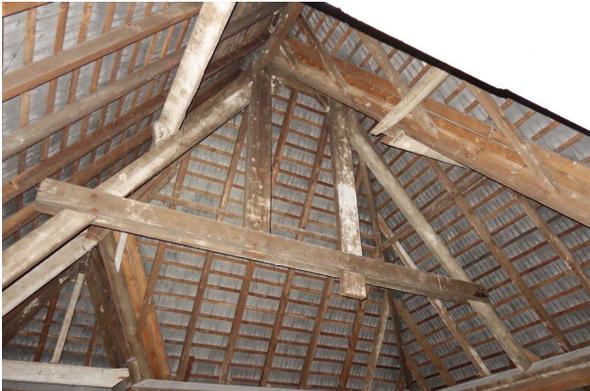
### Charpente en bois

Description	<p>Charpente en bois supportant la toiture du bâtiment.</p> <p>Essence du bois à ce jour inconnue.</p> <p>Les différents éléments de la charpente sont dans des états divers.</p>
<u>Potentiel de réemploi</u>	Moyen
Points d'attention en cas de maintien	<p>Lorsque les combles ne sont pas destinés à être utilisés, il se peut que le bois soit traité au chrome, au bore ou à l'arsenic. Il faudra réaliser des tests pour vérifier cela.</p> <p>Les différentes taches (blanches ou brunes foncées) présentes sur le bois montre que des dommages locaux liés à l'humidité/moisissure peuvent être présents. Il faut vérifier l'état de chaque ferme et de chaque chevron.</p> <p><b>Attention!</b> Avant de démonter la toiture, il convient de réaliser un test de détection d'amiante au niveau des ardoises en fibrociment. Si le test s'avère positif, certaines précautions devront être prises lors du démontage de la charpente.</p> <p>Une fois les ardoises démontées, le bois ne peut pas être exposé à nu, à la pluie. La charpente doit toujours être conservée au sec.</p> <p>Il faudra déclouter les différents éléments de la charpente sur le chantier et convenir sur un mode de conditionnement avant le transport du bois vers son lieu de stockage ou de réemploi.</p>

Destinations réemploi possible	<p><u>Réemploi sur site:</u> Le bois pourra être réutilisé au sein du futur projet.</p> <p><u>Sur le marché du réemploi:</u> Il existe une demande sur le marché du réemploi pour ce type de matériau. Voir <a href="http://www.opalis.eu">www.opalis.eu</a></p>

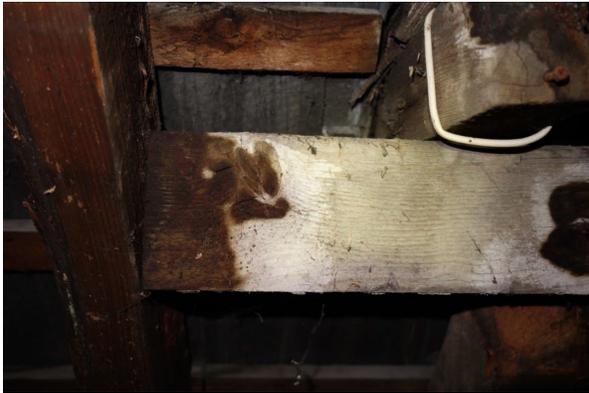
Tâches d'humidité sur le bois.  
Ces tâches peuvent présenter des dégâts importants sur le matériau.

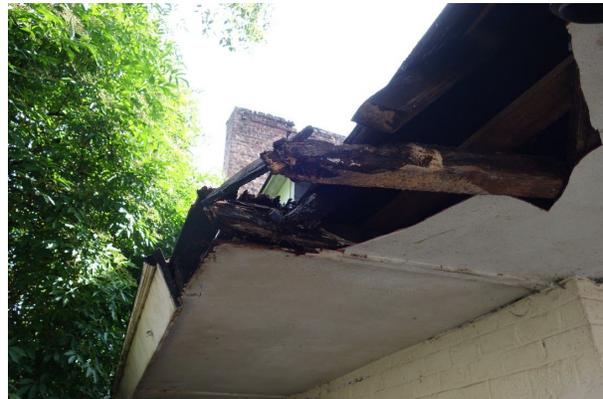
Dégâts des eaux,  
Le bois a pourri suite à l'exposition à la pluie.

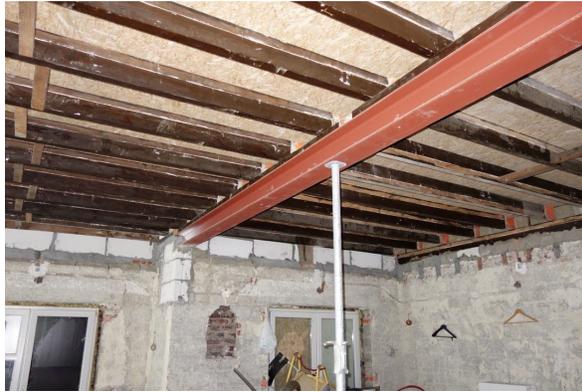
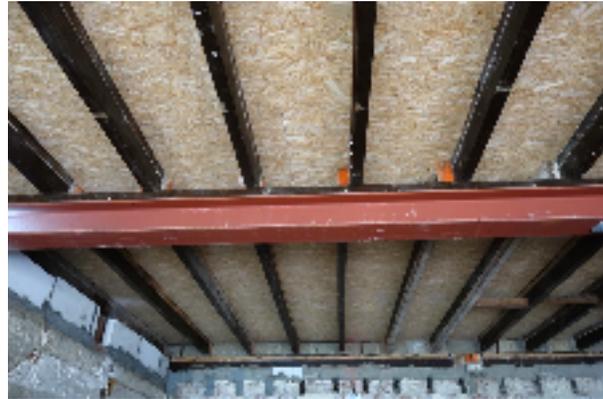
## Profilés en acier

Quantité	5 profilés sont présents dans le bâtiment, 4 profilés devant la façade Est du bâtiment.
Dimensions	HEB 180 Longueurs varient de 550 cm à 750 cm.
Description	Poutre HEB en acier, récente
<u>Potentiel de réemploi</u>	Moyen
Points d'attention en cas de réemploi	Ces éléments ont l'air d'avoir été posés très récemment. On pourrait estimer qu'ils sont encore en bon état. Si le réemploi de ces dernières est envisagé, il faudra faire attention à la dépose et au stockage des poutres afin de ne pas les altérer dimensionnellement. Il s'agira également de les faire vérifier par l'ingénieur en stabilité..
Destinations réemploi possible	<u>Réemploi sur site</u> : dans la conception du futur projet qui occupera cette parcelle, il est tout à fait possible d'y introduire ces poutres HEB.  <u>Sur le marché de réemploi</u> : Il existe une demande sur le marché du réemploi pour ce type de matériau, notamment chez GebruikteBouwMaterialen au Pays-Bas ( <a href="#">plus d'info</a> ). Voir <a href="http://www.opalis.eu">www.opalis.eu</a>
