Inventarisatie van elementen met potentieel voor hergebruik

Ter attentie van de gemeente Sint-Jans-Molenbeek

1 juli 2020

Gebouw "Pythagoras", De Rooverlaan 9

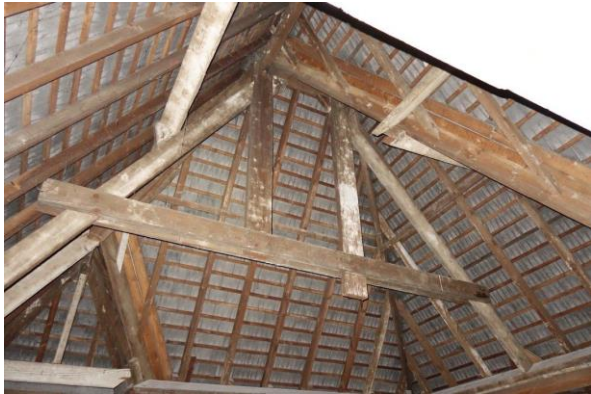
Houten dakstructuur

<p>Omschrijving</p>	<p>Houten dakstructuur dat het dak van het gebouw ondersteund. Houtsoort tot op heden onbekend.</p> <p>De verschillende elementen van de dakstructuur zijn in verschillende staat.</p>
<p><u>Hergebruikpotentieel</u></p>	<p>Middelmatig</p>
<p>Aandachtspunten in geval van behoud</p>	<p>Wanneer de zolder niet bestemd is voor gebruik, kan het hout worden behandeld met chroom, boor of arseen. Om dit te verifiëren zullen test moeten worden uitgevoerd.</p> <p>De verschillende vlekken (wit of donkerbruin) die op het hout aanwezig zijn tonen aan dat er lokale schade door vocht/schimmel kan aanwezig zijn. De staat van elk gebinte en elke spant moet gecontroleerd worden.</p> <p>Let op! Vooraleer het dak wordt gedemonteerd moet een asbestdetectietest op de vezelcementleien worden uitgevoerd. Als de test positief blijkt, dan moeten bepaalde voorzorgsmaatregelen worden genomen tijdens het demonteren van de dakstructuur.</p> <p>Eenmaal de leien gedemonteerd, mag het hout niet bloot worden gesteld aan de regen. De dakstructuur moet altijd droog worden gehouden.</p> <p>De nagels van de verschillende onderdelen van de dakstructuur zullen ter plaatse moeten worden verwijderd en er moet een overeenkomst worden gevonden over een conditioneringsmethode voordat het hout naar de plaats van opslag of hergebruik wordt getransporteerd.</p>

<p>Mogelijke bestemmingen voor hergebruik.</p>	<p><u>Hergebruik ter plaatse:</u> Het hout kan worden hergebruikt binnen het toekomstige project.</p> <p><u>Op de recuperatiemarkt</u> Er is een vraag op de recuperatiemarkt naar dit type materiaal. Zie www.opalis.eu</p>

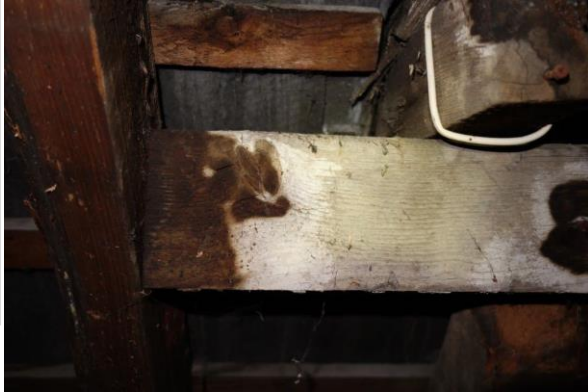
Vochtplekken op het hout.
Deze vlekken kunnen voor belangrijke schade aan het hout zorgen.

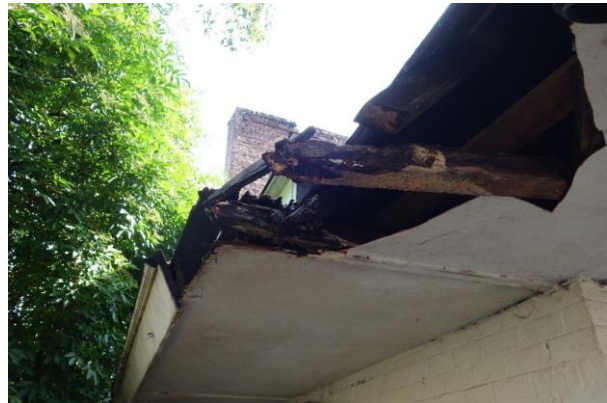
Waterschade, het hout is verrot door de blootstelling aan regen.

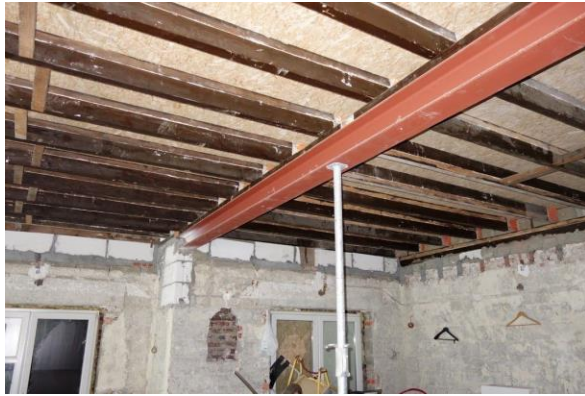
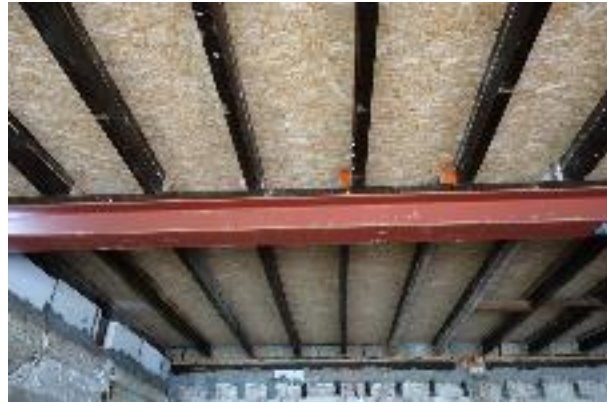
Stalen profielen

Hoeveelheid	Er zijn 5 profielen aanwezig in het gebouw, 4 profielen voor gevel oost van het gebouw.
Afmetingen	HEB 180 Lengtes variëren van 550 cm à 750 cm.
Omschrijving	Stalen HEB balk, recent
<u>Hergebruikpotentieel</u>	Middelmatig
Aandachtspunten in geval van hergebruik	Deze elementen lijken zeer recent geplaatst te zijn. We kunnen er van uit gaan dat ze nog in goede staat zijn. Als men het hergebruik van deze laatste overweegt, moet er bij het verwijderen en opslaan van de balken aandacht worden geschonken aan het feit dat de afmetingen niet veranderen. Ze zullen eveneens moeten nagezien worden door een stabiliteitsingenieur.
Mogelijke bestemmingen voor hergebruik.	<u>Hergebruik ter plaatse:</u> in het ontwerp van het toekomstig project dat dit perceel zal innemen, is het perfect mogelijk om deze HEB balken toe te voegen. <u>Op de recuperatiemarkt:</u> Er is een vraag op de recuperatiemarkt naar dit type materiaal., namelijk bij GebruikteBouwMaterialen in Nederland (meer info). Zie www.opalis.eu
