ASBESTINVENTARIS MET HET OOG OP

AFBRAAK
 VERBOUWING

Adres van de geïnventariseerde site: De Rooverelaan 9 – 1080 Sint-Jans-Molenbeek.

Referentie van de inventaris: CBC-R21/025.1.

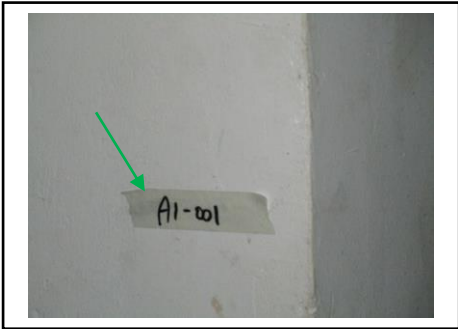
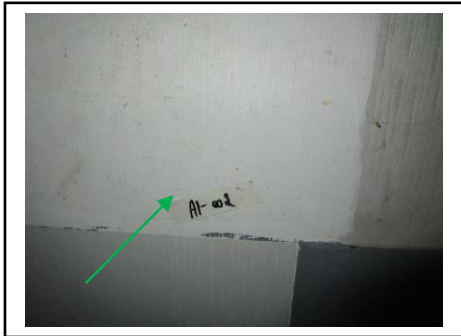
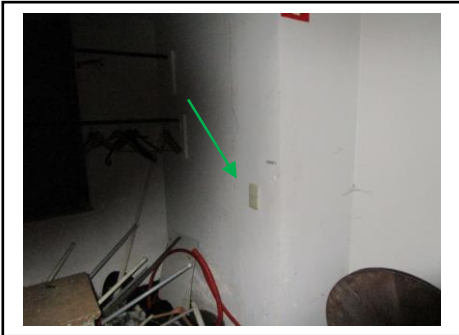
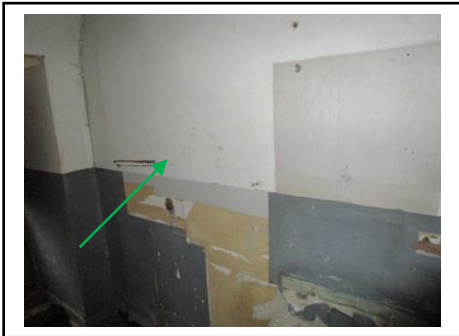
Kenmerken	
A1-001, A1-002, A1-003

Type van materiaal	Gips
Exacte plaatsbepaling(en) van het verdachte materiaal	0 : Grote kamer, kleine kamer +1 : opslagruimte
Aantal monsternemingen van het verdachte materiaal en situering van de monsterneming op het verdachte materiaal	A1-001 : Grote kamer A1-002 : Kleine kamer A1-003 : Opslagruimte
Geschatte hoeveelheid van het verdachte materiaal waarop deze fiche betrekking heeft	/
Toegankelijkheid van dit verdachte materiaal	Gemakkelijk
Oppervlaktebehandeling	Geverfd
Toestand van degradatie, eventuele beschadigingen en omvang ervan	Licht gedegrademd in de grote kamer Gedegrademd in de kleine kamer en in de opslagruimte
Eventuele opmerkingen	De lokalen zijn zwaar overbelast
Conclusie	
Aanwezigheid of afwezigheid van asbest	Geen van asbest

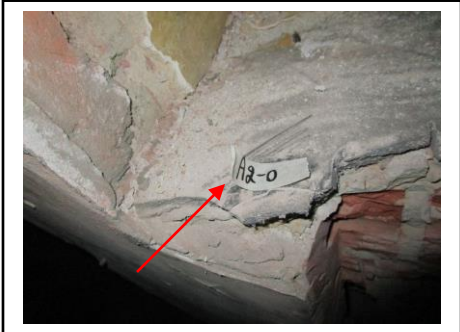
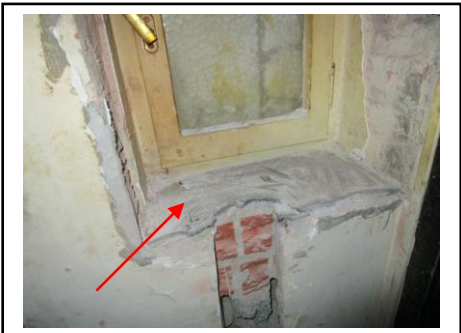
Kenmerken	
A2-0

Type van materiaal	Massale vensterbank
Exacte plaatsbepaling(en) van het verdachte materiaal	0 : Gang
Aantal monsternemingen van het verdachte materiaal en situering van de monsterneming op het verdachte materiaal	/
Geschatte hoeveelheid van het verdachte materiaal waarop deze fiche betrekking heeft	0,5 m
Toegankelijkheid van dit verdachte materiaal	Gemakkelijk
Oppervlaktebehandeling	/
Toestand van degradatie, eventuele beschadigingen en omvang ervan	Gedegreerd
Eventuele opmerkingen	/
Conclusie	
Aanwezigheid of afwezigheid van asbest	Bevat van asbest – Massale

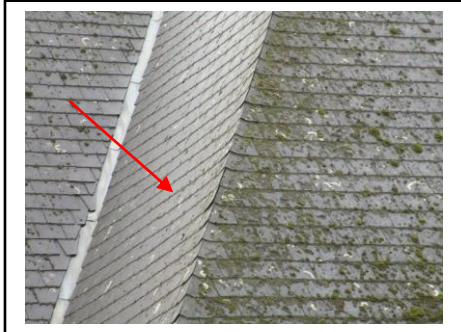
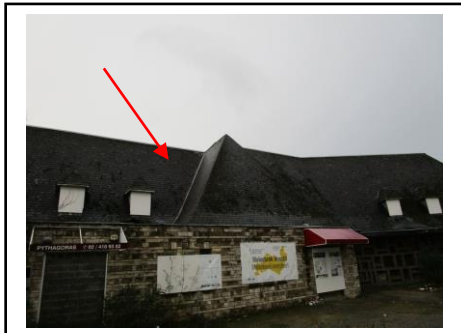
Kenmerken	
A3-0

Type van materiaal	Asbestcementleien
Exacte plaatsbepaling(en) van het verdachte materiaal	Dak
Aantal monsternemingen van het verdachte materiaal en situering van de monsterneming op het verdachte materiaal	/
Geschatte hoeveelheid van het verdachte materiaal waarop deze fiche betrekking heeft	+/- 600 m ²
Toegankelijkheid van dit verdachte materiaal	Moeilijk
Oppervlaktebehandeling	/
Toestand van degradatie, eventuele beschadigingen en omvang ervan	Licht gedegradeerd
Eventuele opmerkingen	/
Conclusie	
Aanwezigheid of afwezigheid van asbest	Bevat van asbest – Eterniet

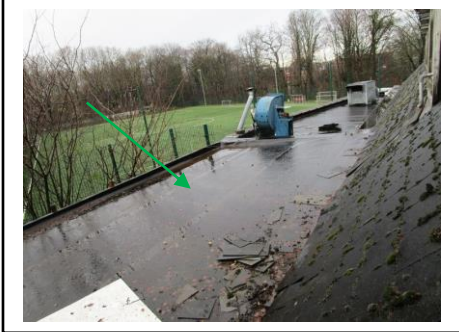
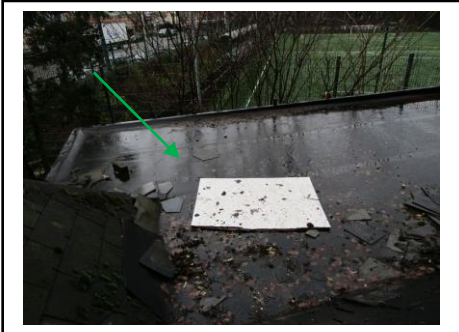
Kenmerken	
A5-001

Type van materiaal	Dakbedekking
Exacte plaatsbepaling(en) van het verdachte materiaal	Achter dak
Aantal monsternemingen van het verdachte materiaal en situering van de monsterneming op het verdachte materiaal	1 bemonstering
Geschatte hoeveelheid van het verdachte materiaal waarop deze fiche betrekking heeft	/
Toegankelijkheid van dit verdachte materiaal	Moeilijk
Oppervlaktebehandeling	/
Toestand van degradatie, eventuele beschadigingen en omvang ervan	Licht gedegradeerd
Eventuele opmerkingen	/
Conclusie	
Aanwezigheid of afwezigheid van asbest	Geen van asbest
