**Marché de travaux portant sur la construction d'un immeuble à plusieurs fonctions  
sis avenue De Roovere 9 à Molenbeek-Saint-Jean  
dans le cadre du Contrat de Quartier Durable "Autour du Parc de l'Ouest".  
Opération 1.1 Centre de Quartier Ouest. /**  
**Opdracht voor werken betreffende de bouw van een gebouw met verschillende functies,  
gelegen De Rooverelaan 9 te Sint-Jans-Molenbeek  
in het kader van het Duurzaam Wijkcontract 'Rondom Westpark'.  
Operatie 1.1.Wijkcentrum West.**

**1. Architecture : Annexe 3 (RES) /  
1. Architectuur : Bijlage 3 (Bodemonderzoek)**

La présente étude de reconnaissance de l'état du sol a été réalisée par ABESIM srl par ordre de la commune de Molenbeek-Saint-Jean conformément à l'Ordonnance du 5 mars 2009 relative à la gestion des sols pollués en région de Bruxelles-Capitale et l'ordonnance du 23 juin 2017 modifiant certaines dispositions de l'ordonnance du 5/03/2009, et ce dans le cadre d'une demande de permis d'urbanisme. Elle concerne le terrain situé avenue De Roovere, 20 à 1080 Molenbeek-Saint-Jean et constitué d'une parcelle cadastrale (21523\_B\_0895\_N\_000\_00).

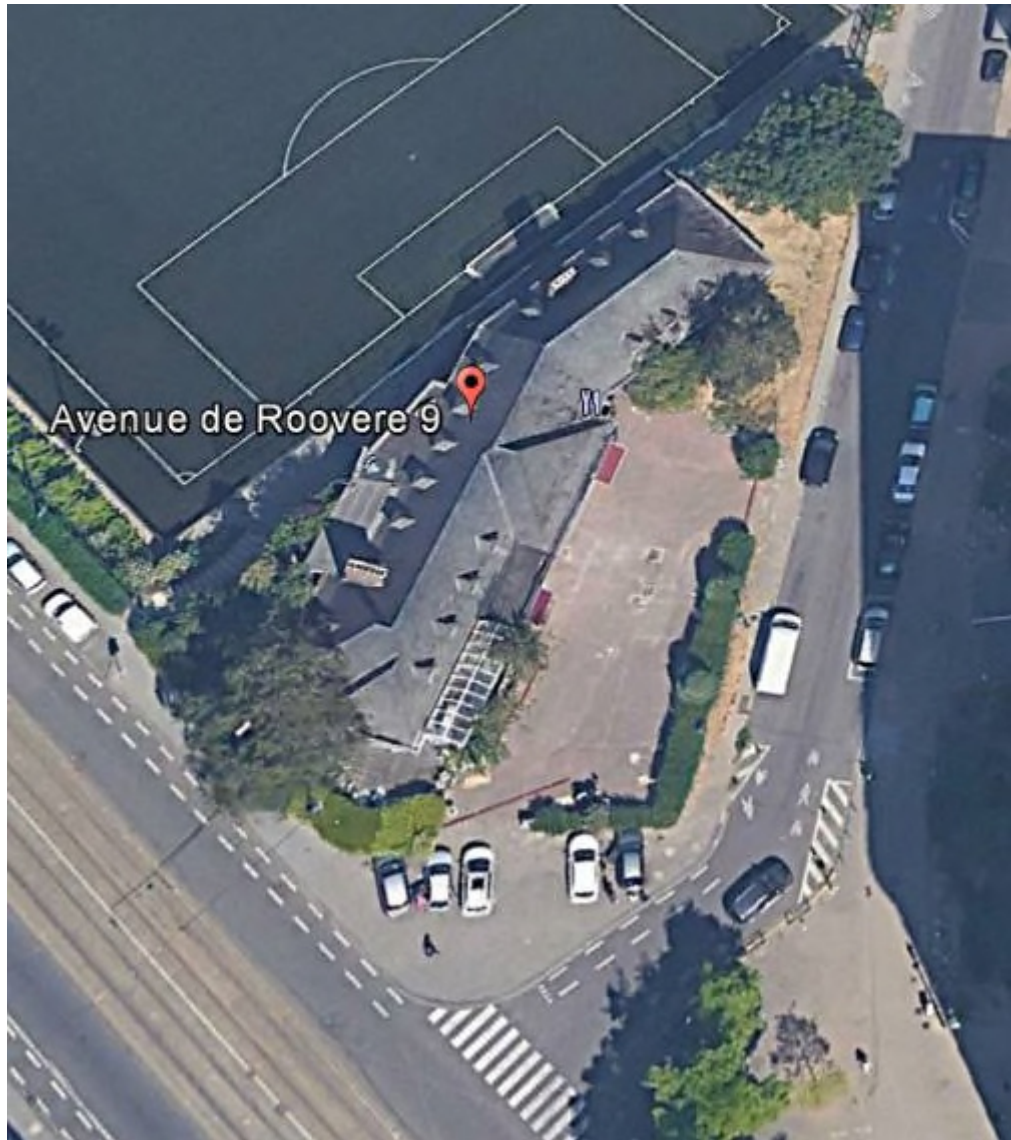
Le terrain a par la suite été exploité par un restaurant et ce jusque fin 2018 (voir annexe 2.2). Sur la photo aérienne de 1987, on ne voit plus les îlots de distribution ce qui laisse penser que la station-service n'était déjà plus en activité à cette époque.

Photo datée du 14/07/2018

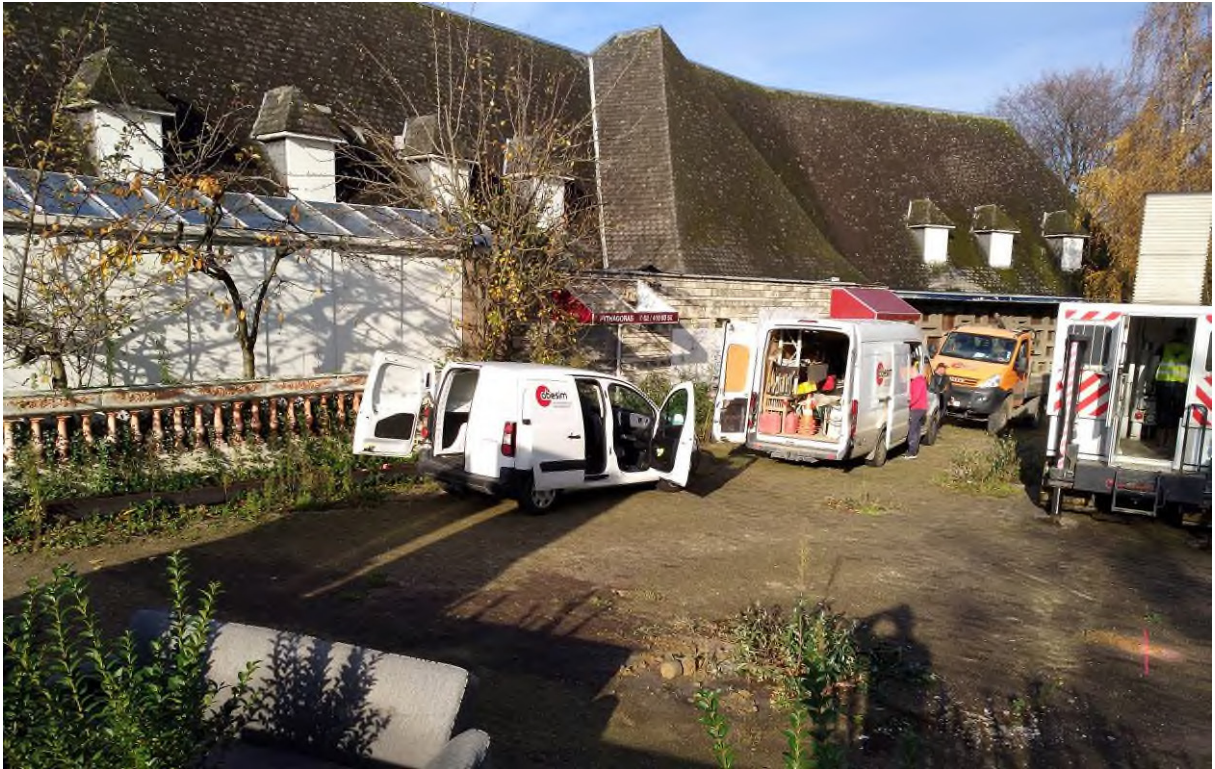
Vue générale du terrain  
*Algemeen beeld van het terrein*

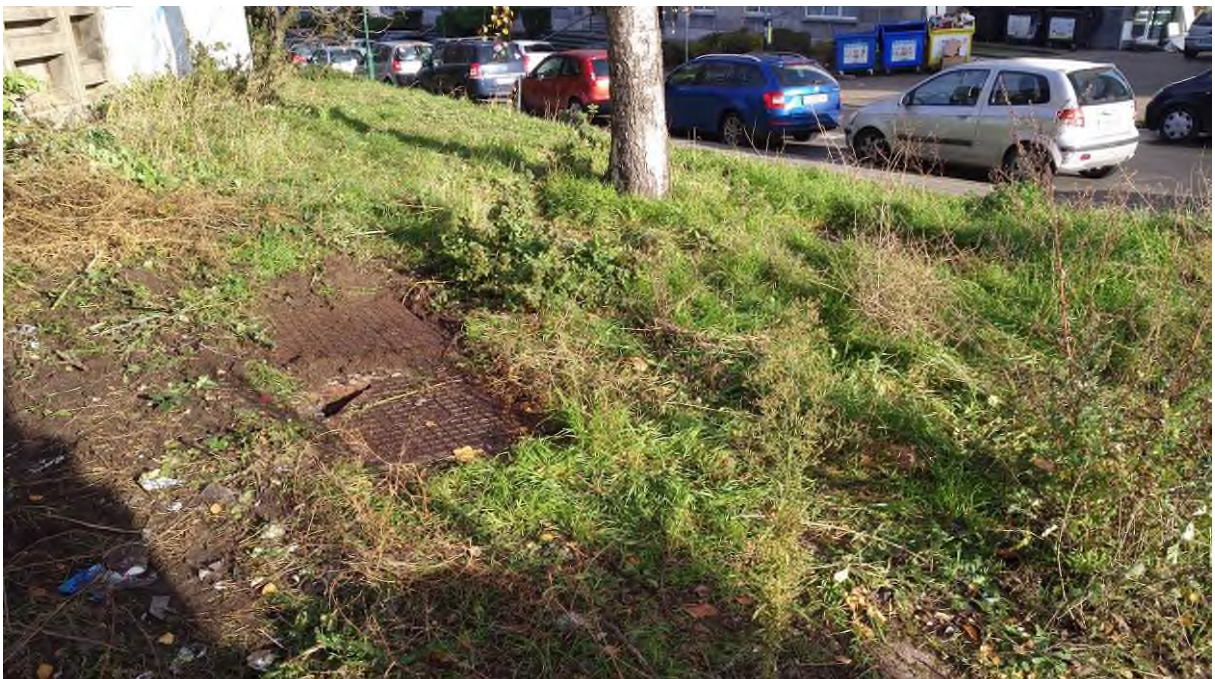
A noter que sur les plans de 1963 et 1971, la partie garage d'entretien est situé sur cave. Lors de la visite du terrain, on a constaté que les fosses débouchaient sur cette cave (traces visibles au plafond du local). Il a également été constaté que le parc à citernes correspond bien avec la position indiquée sur le plan de 1971. Au lieu des 40.000 litres d'essence et des 10.000 litres de gasoil, ce plan reprend une citerne de 15.000 litres d'essence super, une citerne compartimentée de 15.000 litres (10.000 litres d'essence normale et 5.000 litres d'essence super) et une citerne compartimentée de 10.000 litres (7.000 litres de gasoil et 3.000 litres de gasoil). Lors de la visite de site, on a pu constater que de dernier compartiment est en réalité la citerne de 3.000 litres de mazout de chauffage.

Parc à citernes  
*Tankpark*

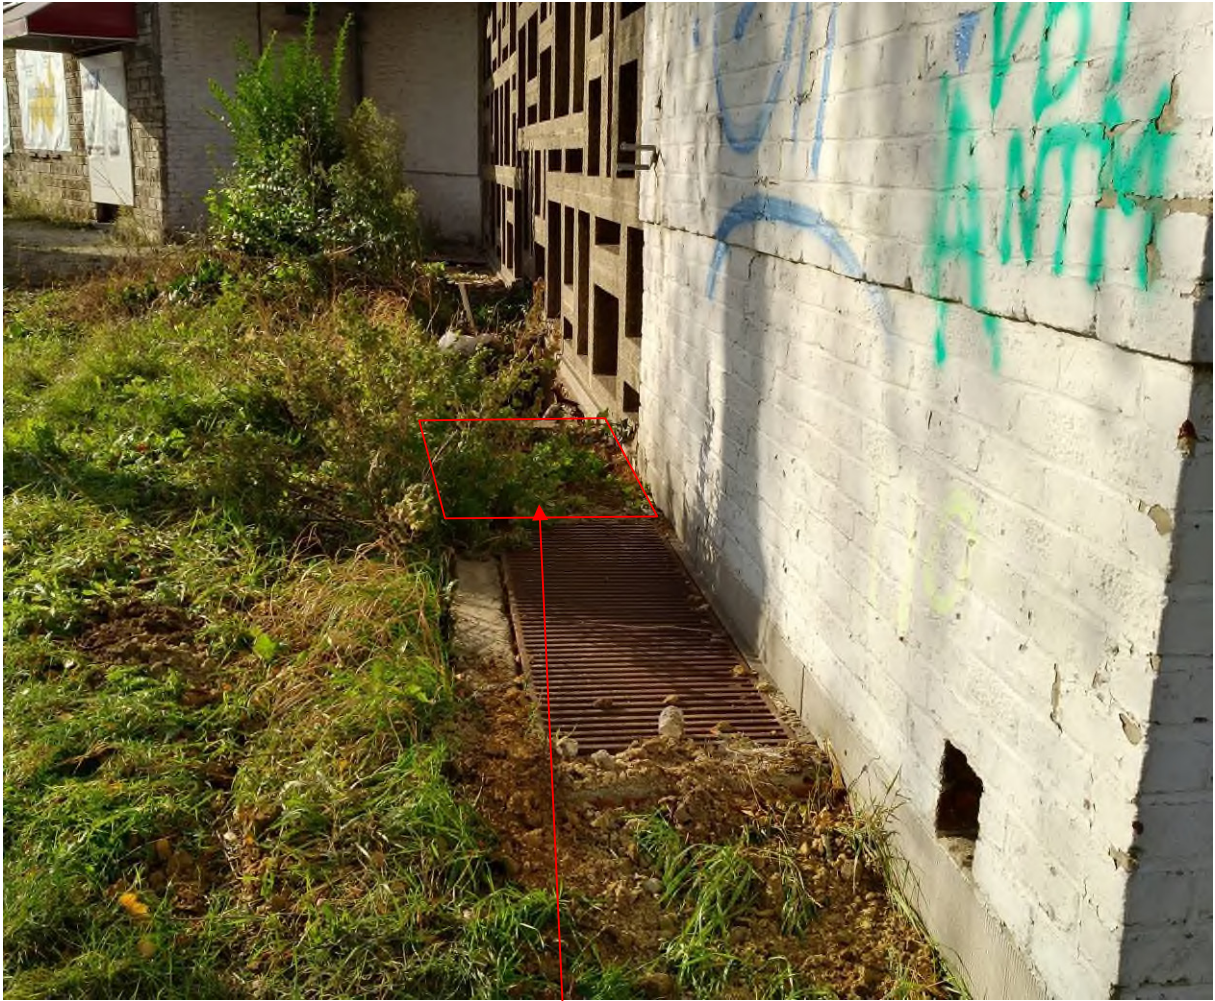
Ancien point de remplissage  
*Vroeger vulpunt*

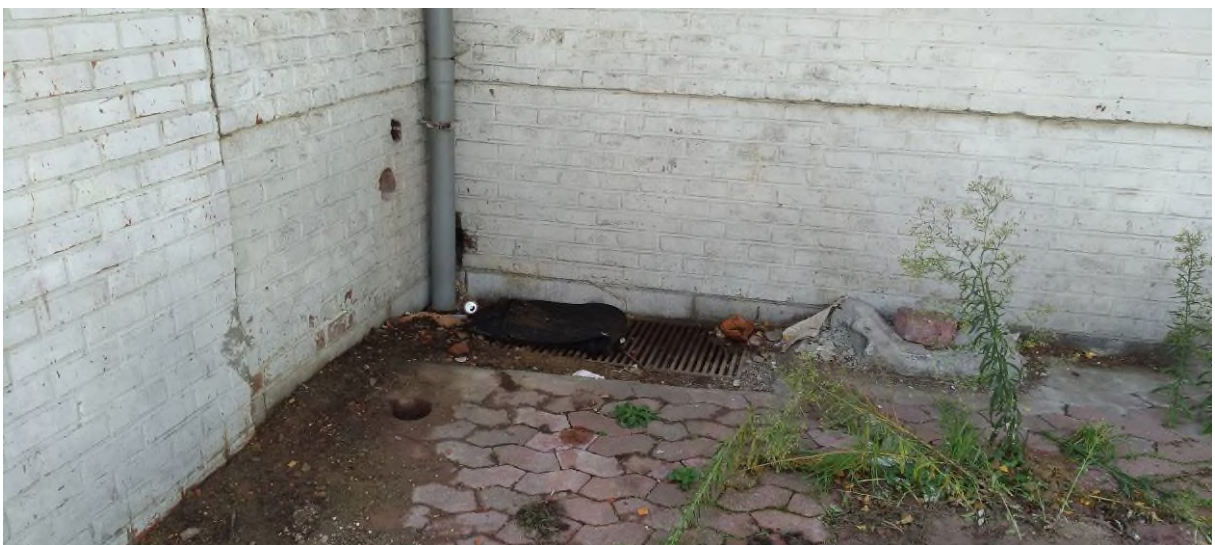
Coin des anciens événements (tuyaux encore visibles dans un coin de la cave)  
*Hoek van de oude verluchttingsbuizen (buizen nog zichtbaar in een hoek van de kelder)*

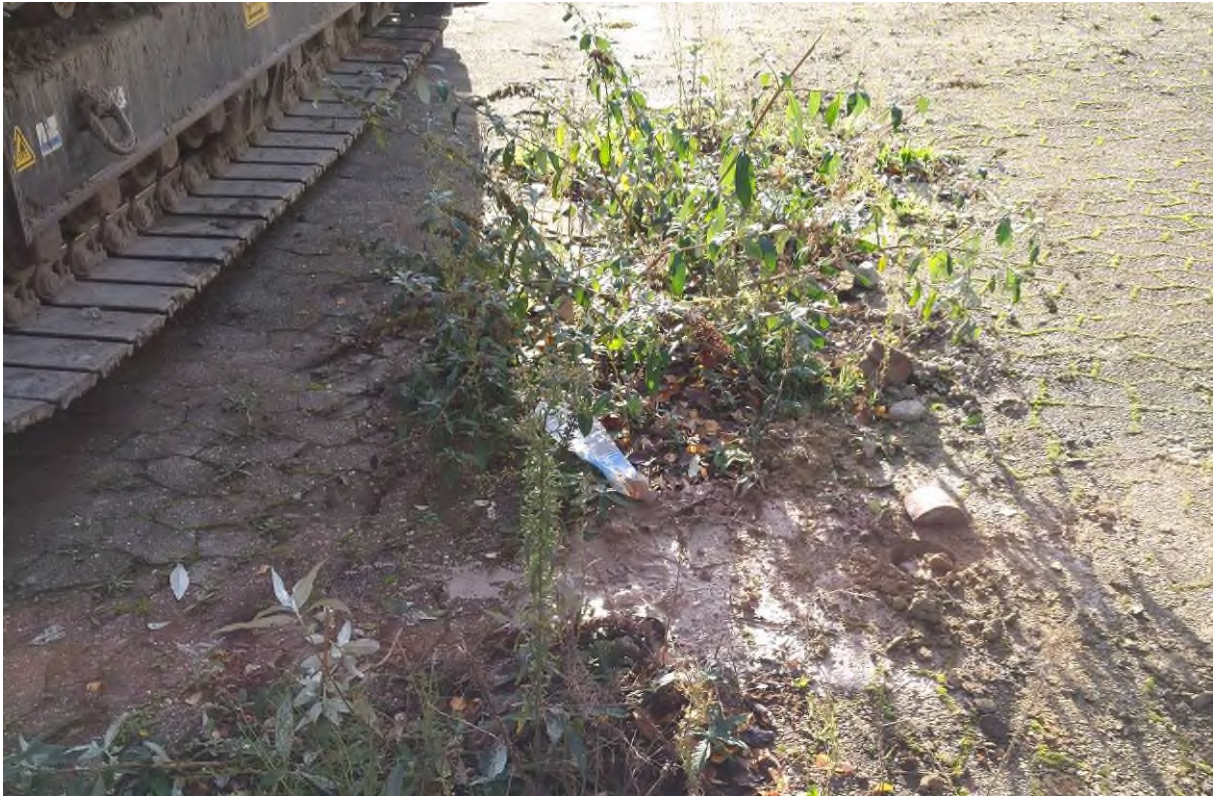
Ancien îlot de distribution n°1  
*Vroeger tankeiland nr. 1*

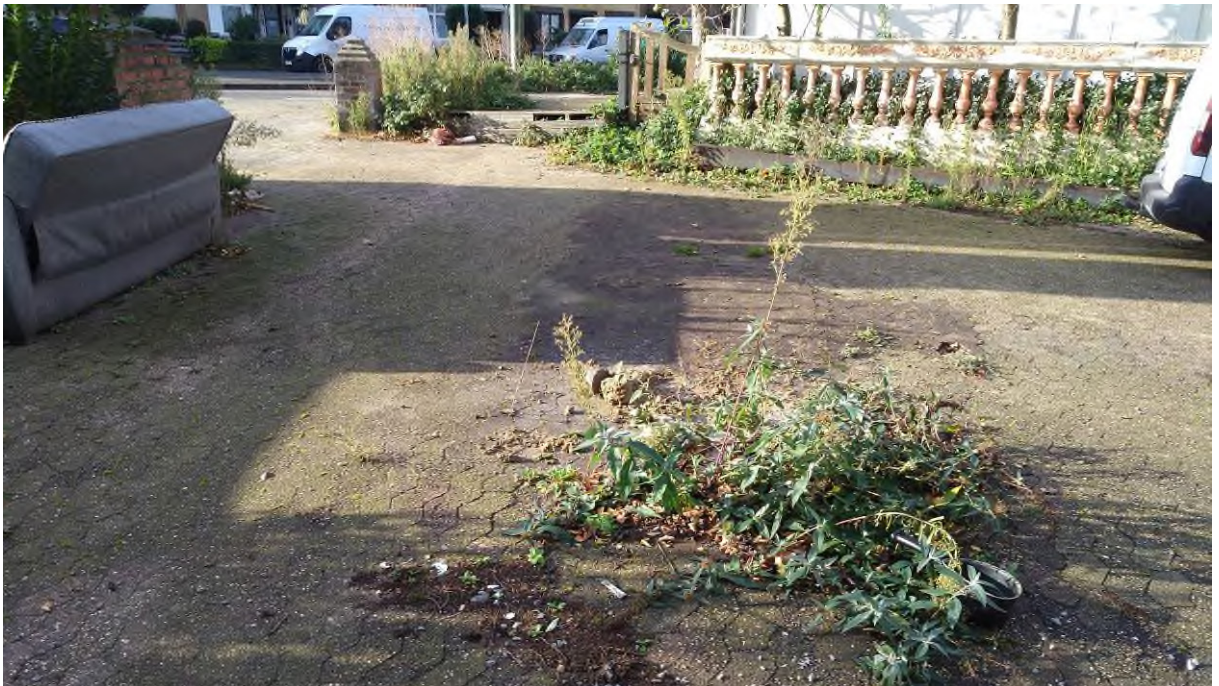
Ancien îlot de distribution n°2  
*Vroeger tankeiland nr. 2*

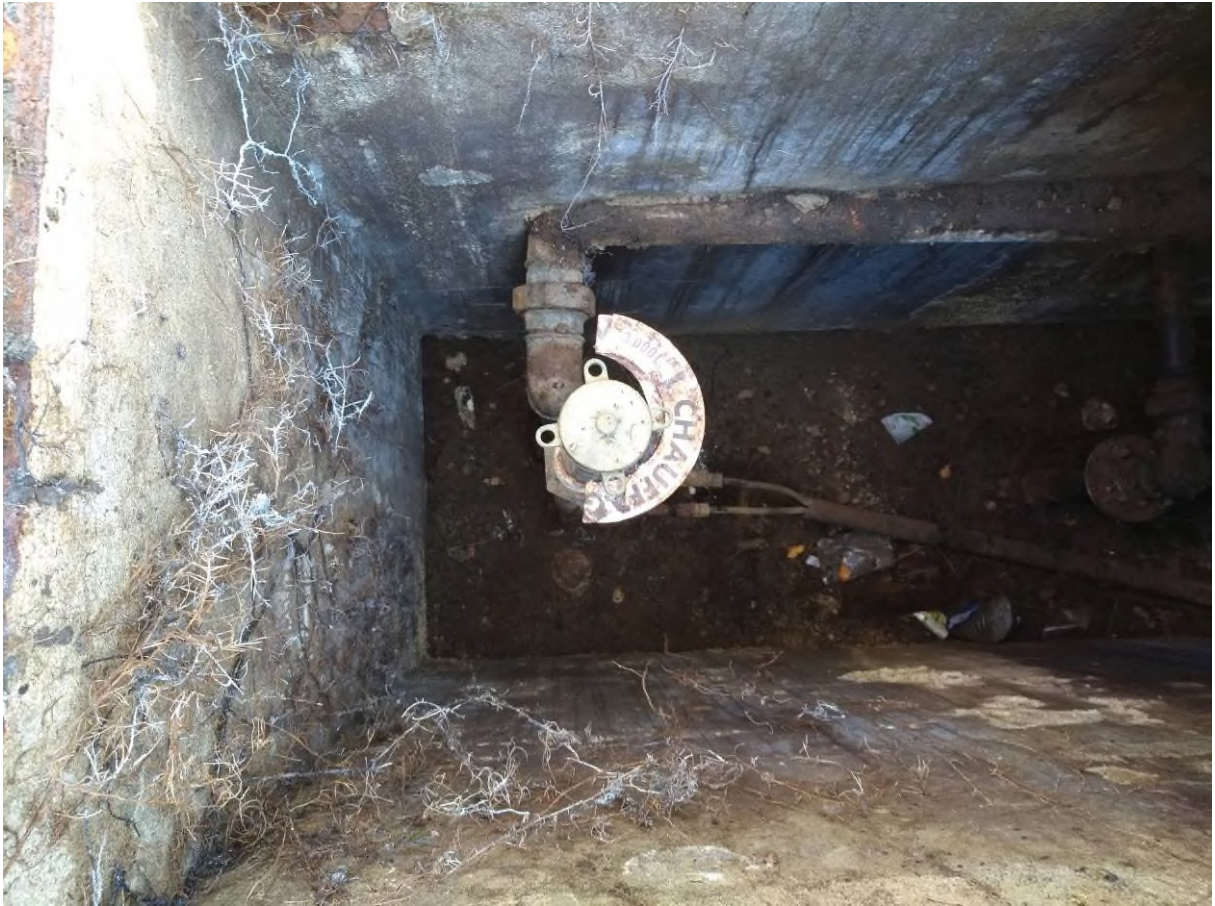
Citerne de mazout de chauffage de 3.000 litres)  
*Huisbrandolietank van 3.000 liter*

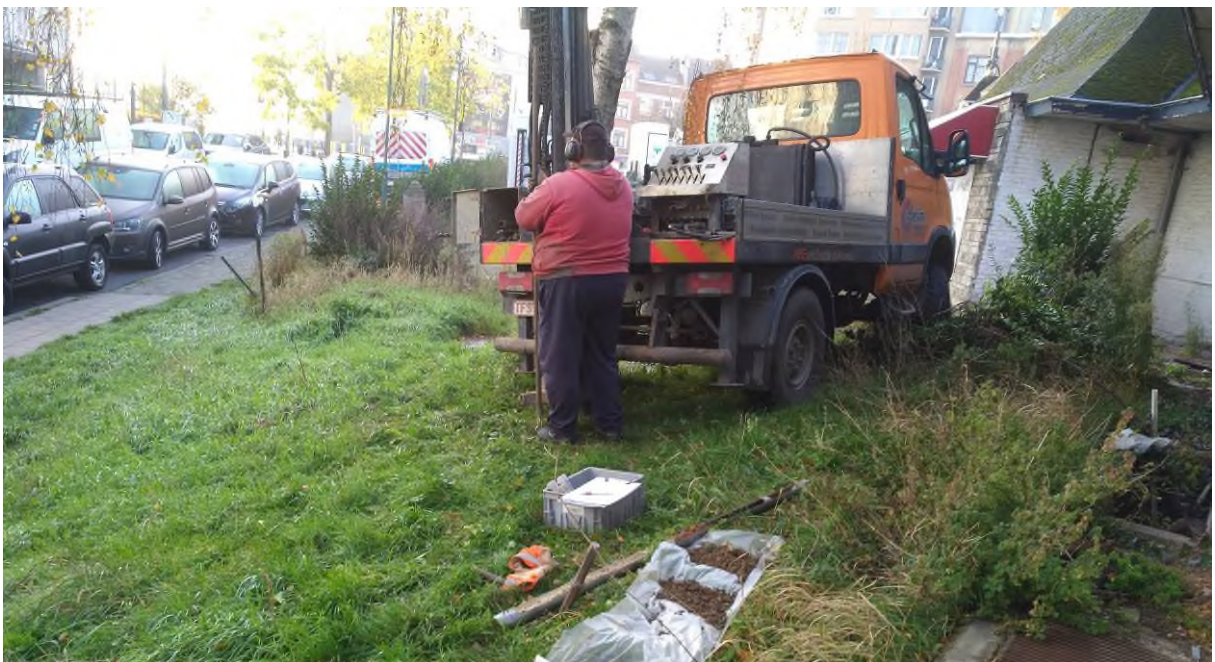
Forage n°1b  
*Boor n°1b*
